LE BATTERIE AMALFI E VETTOR PISANI

IL PROGETTO DI VALORIZZAZIONE E RESTAURO

COMUNE DI
CAVALLINO - TREPORTI

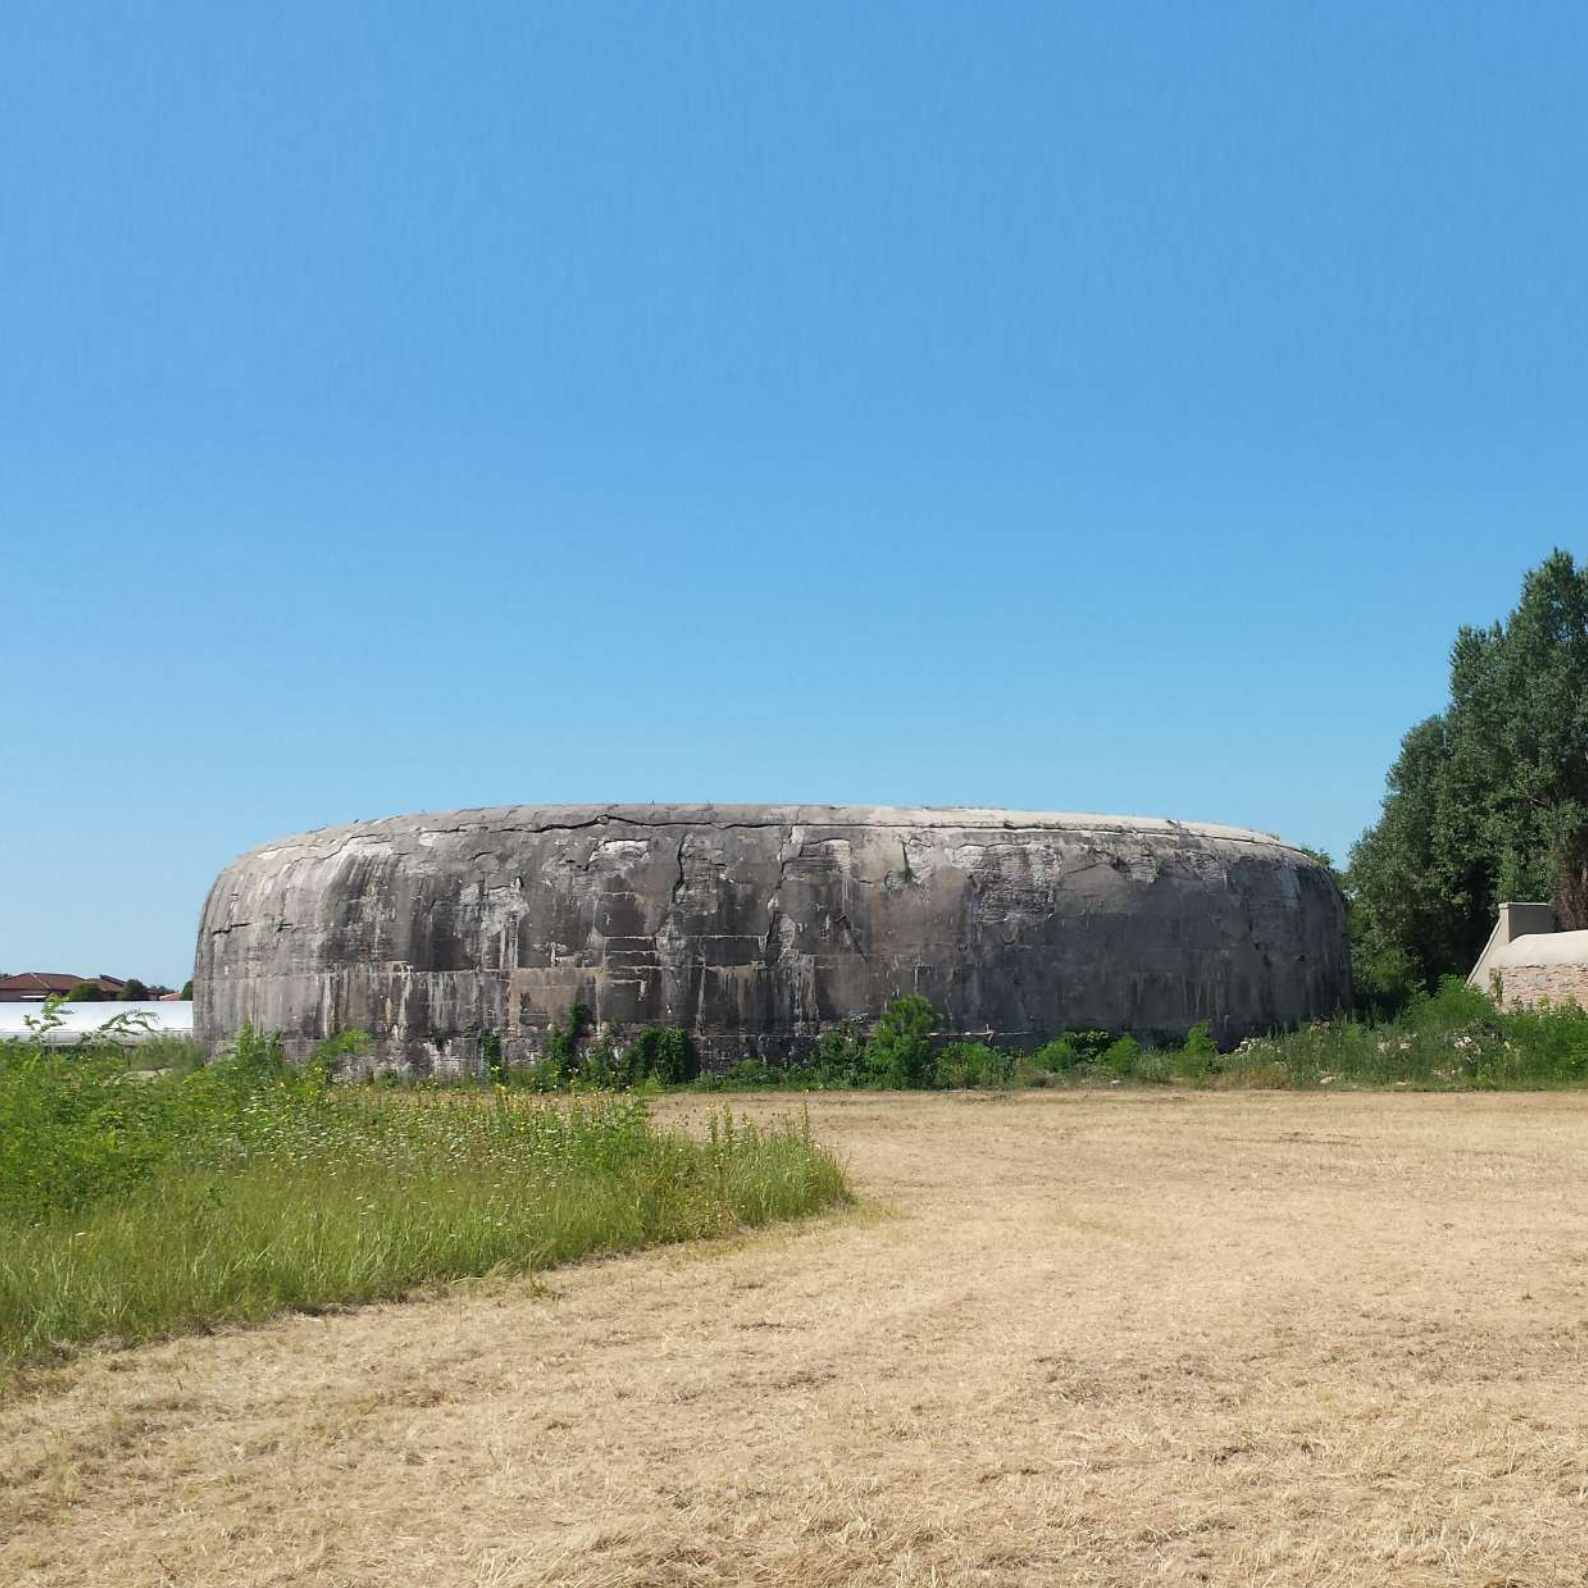
13. (pagina precedente) Rilievo della Batteria Amalfi

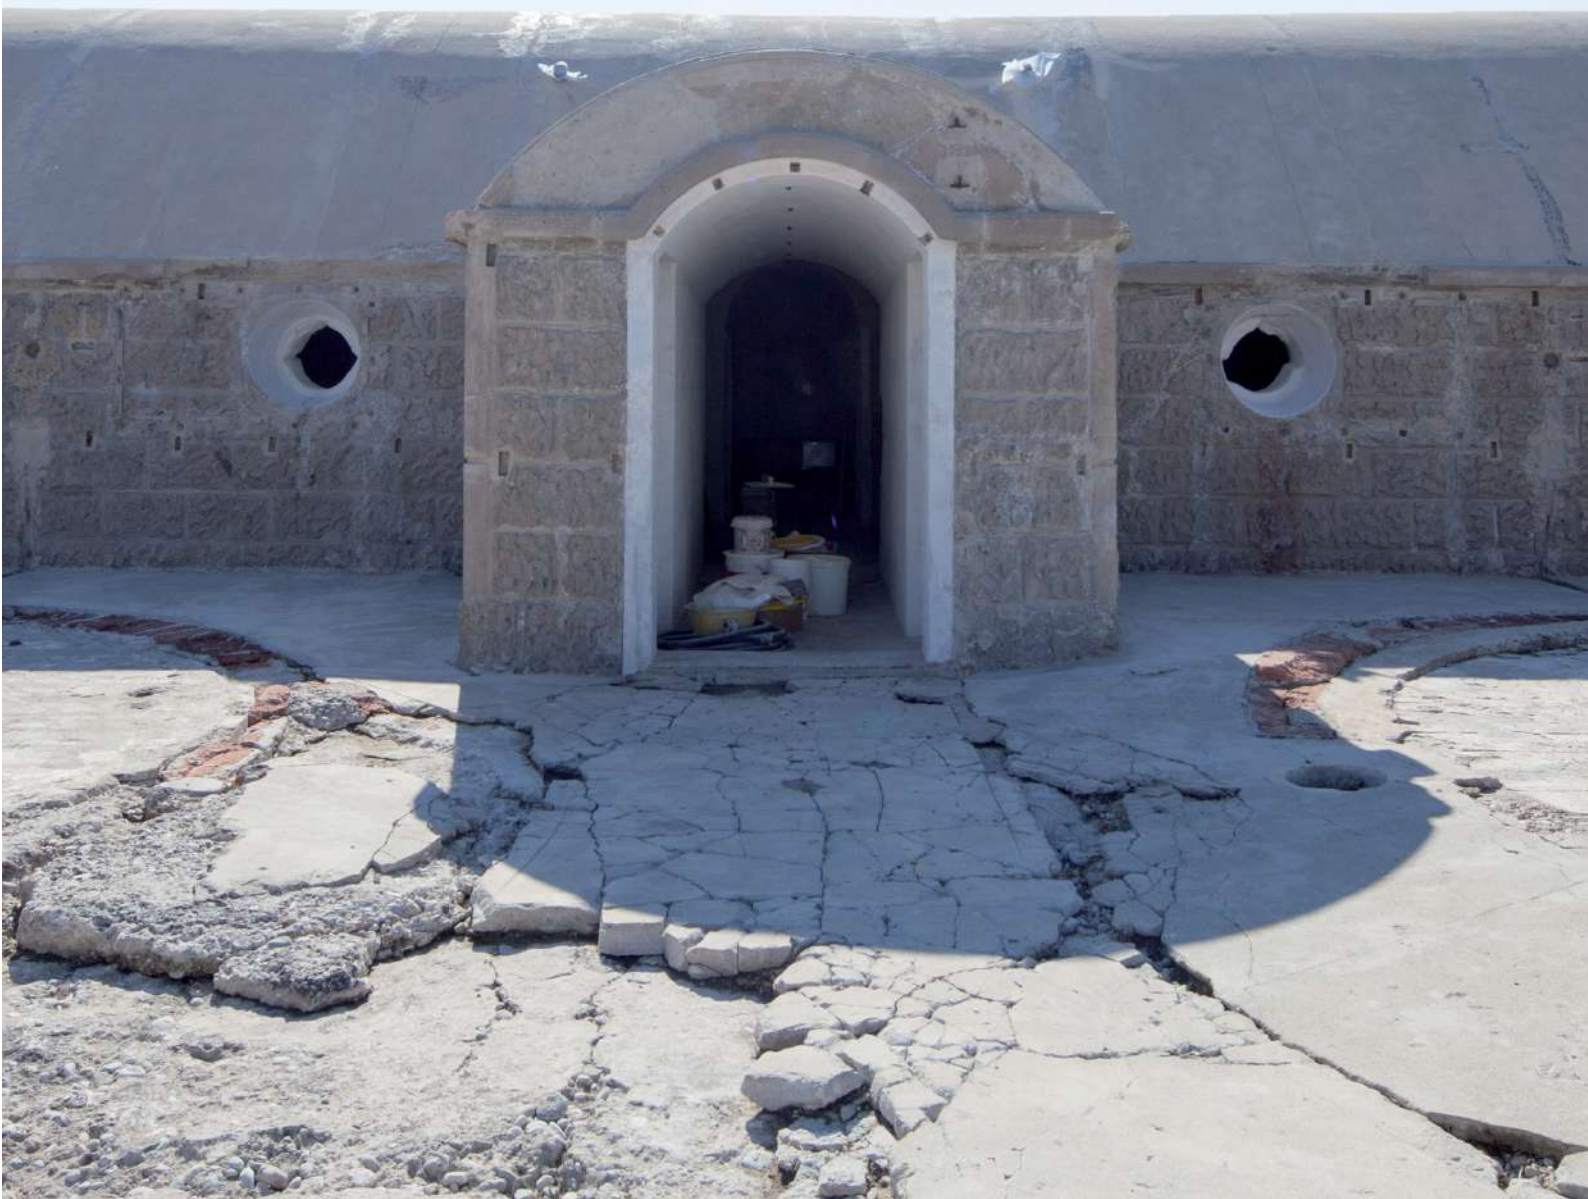
18.

Immagini del degrado delle batterie, che attestano fenomeni di: macchie (18), patina biologica (26), effervescenza (20), distacco (19), mancanza di serramenti (21), fessurazioni (22), mancanza e degrado dei gradini in pietra (23), vegetazione infestante (24), distacco di malte e intonaci (25)

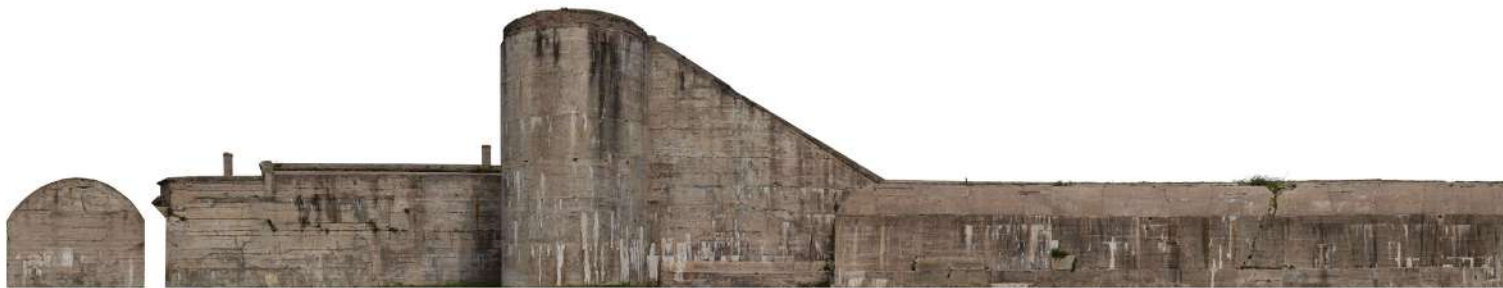
28. Mappatura del degrado sul fronte sud est della Batteria Vettor Pisani

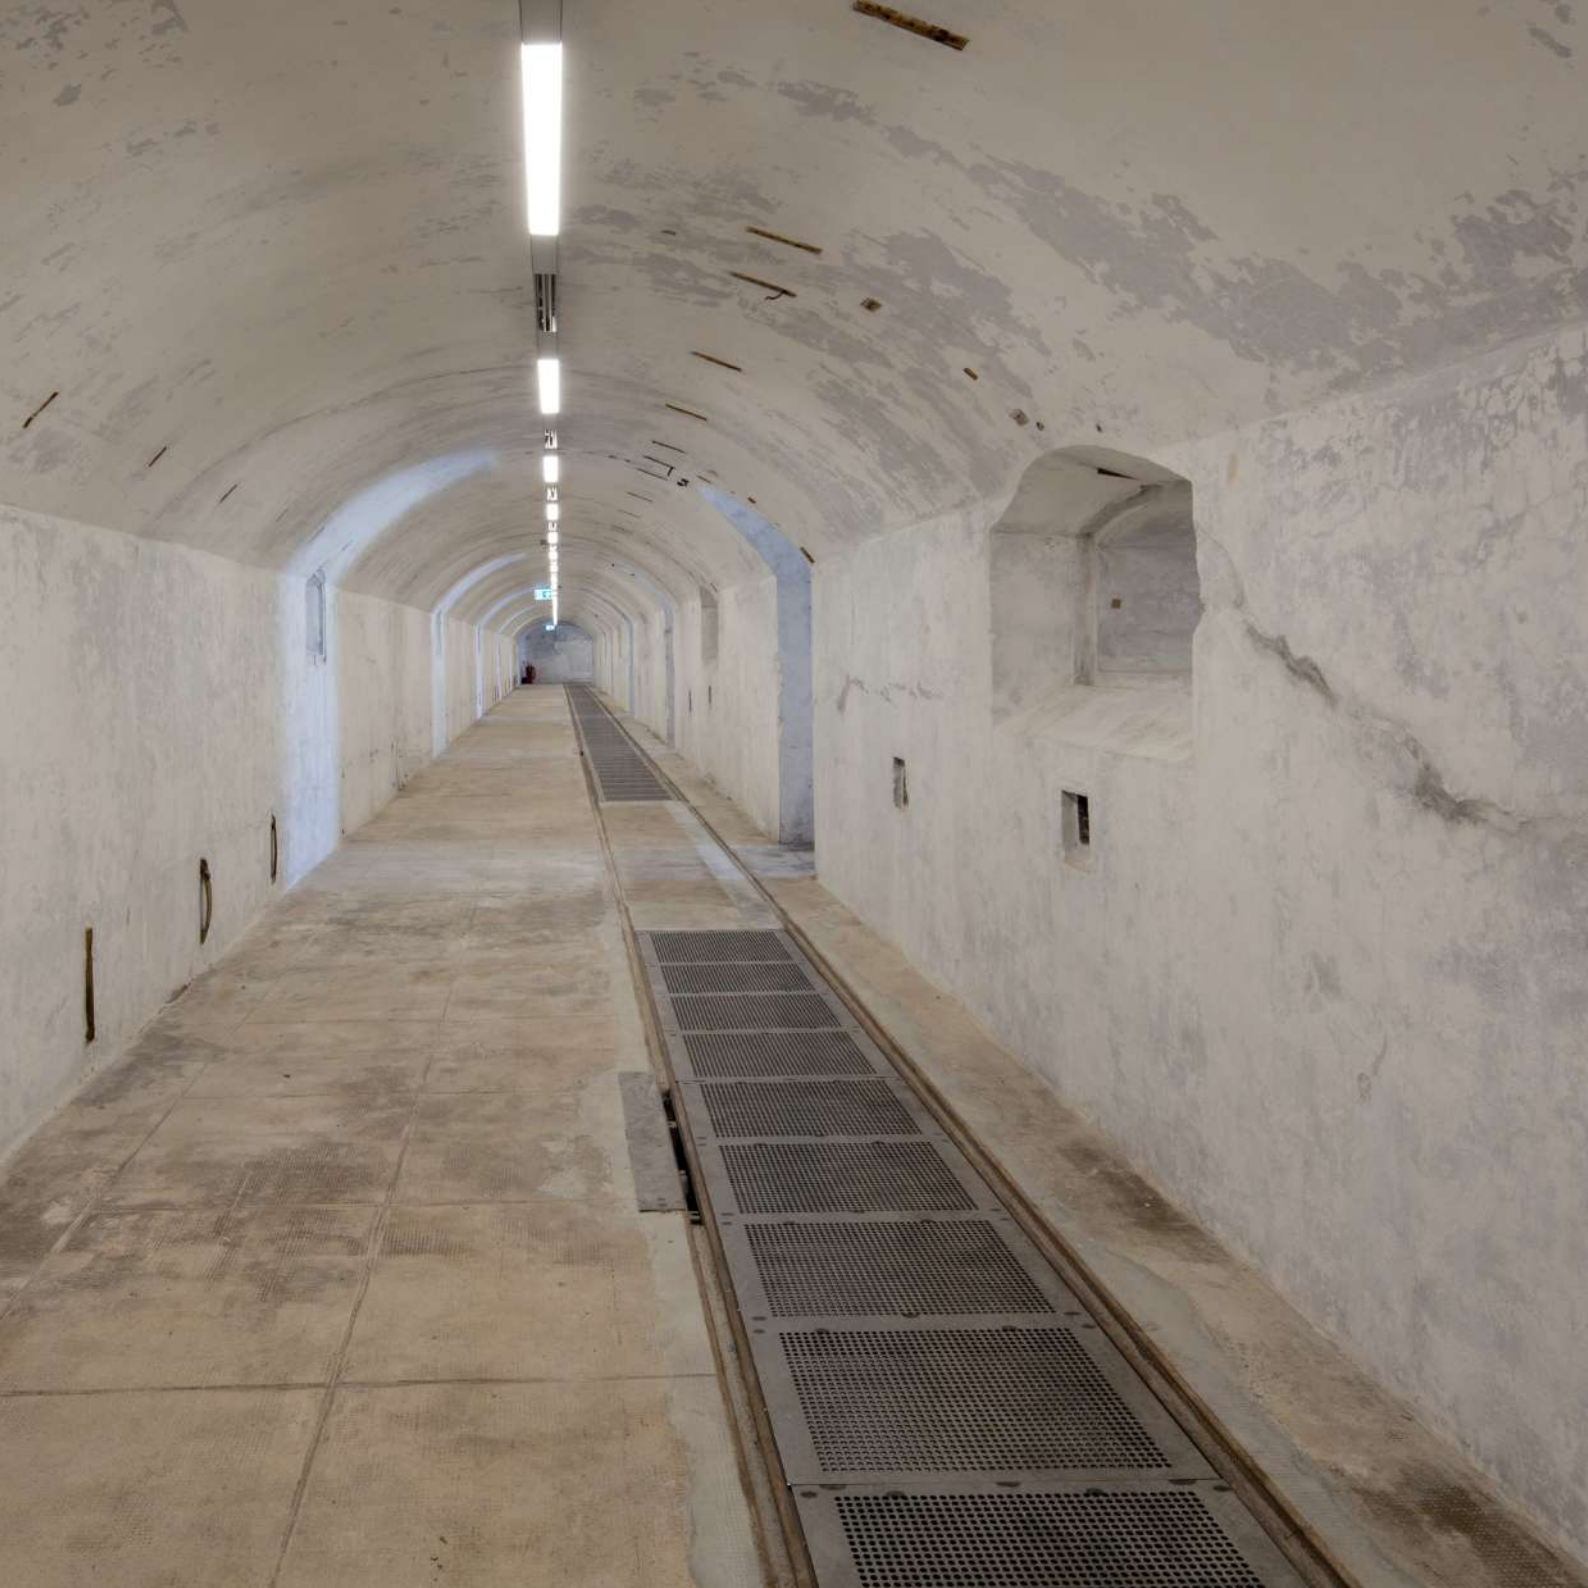
36. La *decauville* durante i lavori

La chiusura superiore del caviedo della vecchia linea ferrata è stata pensata in piastre in acciaio piegate e forate, con una struttura di piatti di irrigidimento. Esse sono rimovibili, consentendo così eventuali ispezioni del vano.

I binari della *decauville* sono stati ricostruiti con profili metallici. Essi potrebbero eventualmente fungere da guida all'installazione di teche mobili funzionali alla flessibilità d'uso

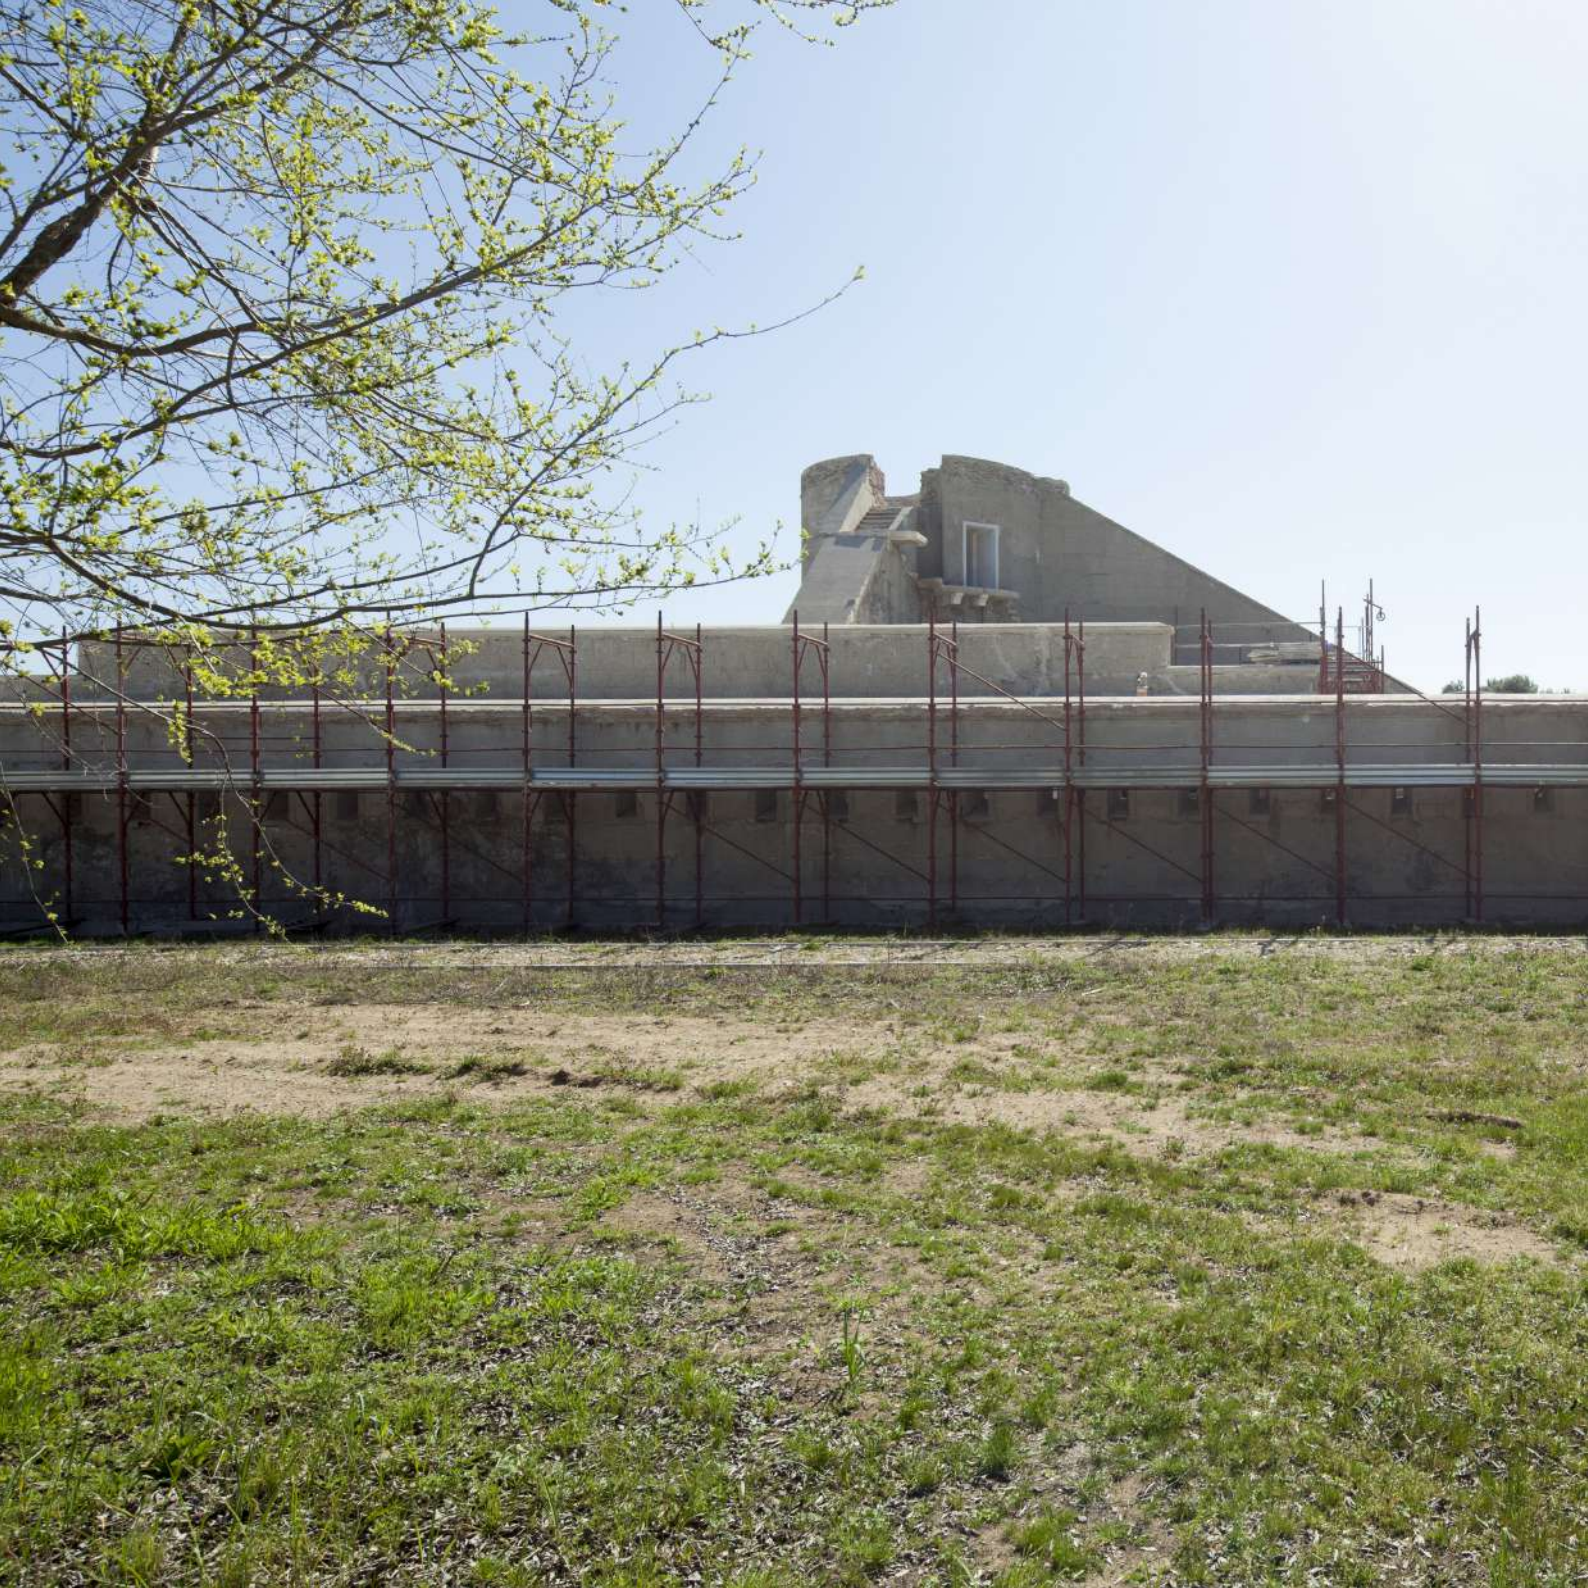
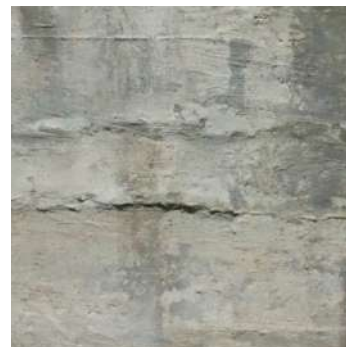
In questa pagina: risultati delle campionature eseguite in collaborazione con la Soprintendenza Archeologia, Belle Arti e Paesaggio per il Comune di Venezia e Laguna per individuare la voluta intensità dell'intervento di restauro sulla pavimentazione degli obici (41. foto pre intervento; 42. foto post intervento) e sulla muratura del lato est del contrafforte (43. foto pre intervento; 44. foto post intervento)

Le analisi stratigrafiche sugli intonaci hanno rivelato che i prelievi erano, spesso, costituiti da più impasti sovrapposti. Il legante era sempre dato da cemento e raramente da calce. La carica era costituita da sabbia di fiume di natura prevalentemente quarzoso-silicatica, escludendo la possibilità che la provenienza fosse il Fiume Piave o un suo paleoalveo.

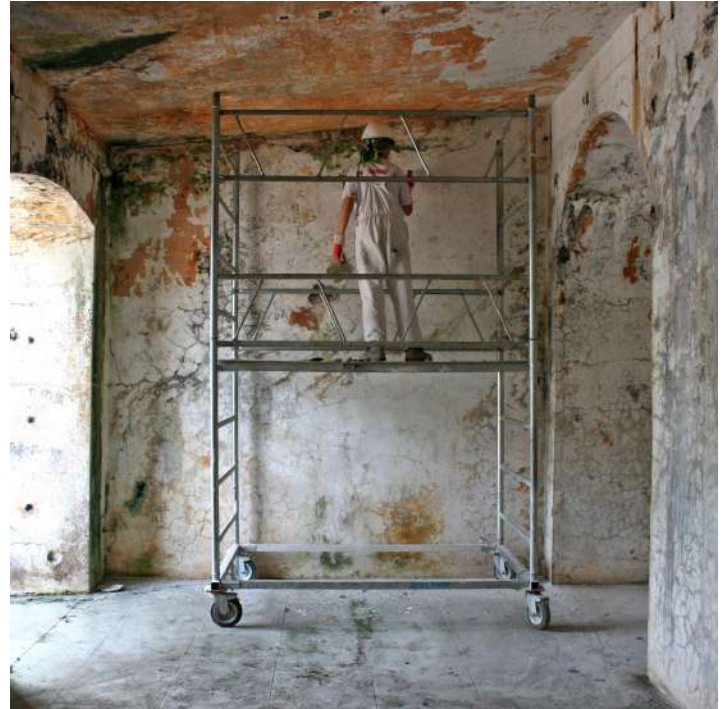
45. Vista interna della Batteria Vettor Pisani durante i lavori di pulitura delle murature

1. Parete est esterna del complesso principale: si è attuato un intervento di restauro conservativo su superfici in calcestruzzo comprendente le seguenti fasi: pulitura; trattamento biocida; reintegro strutturale; consolidamento; stuccature; consolidamento; trattamento protettivo.

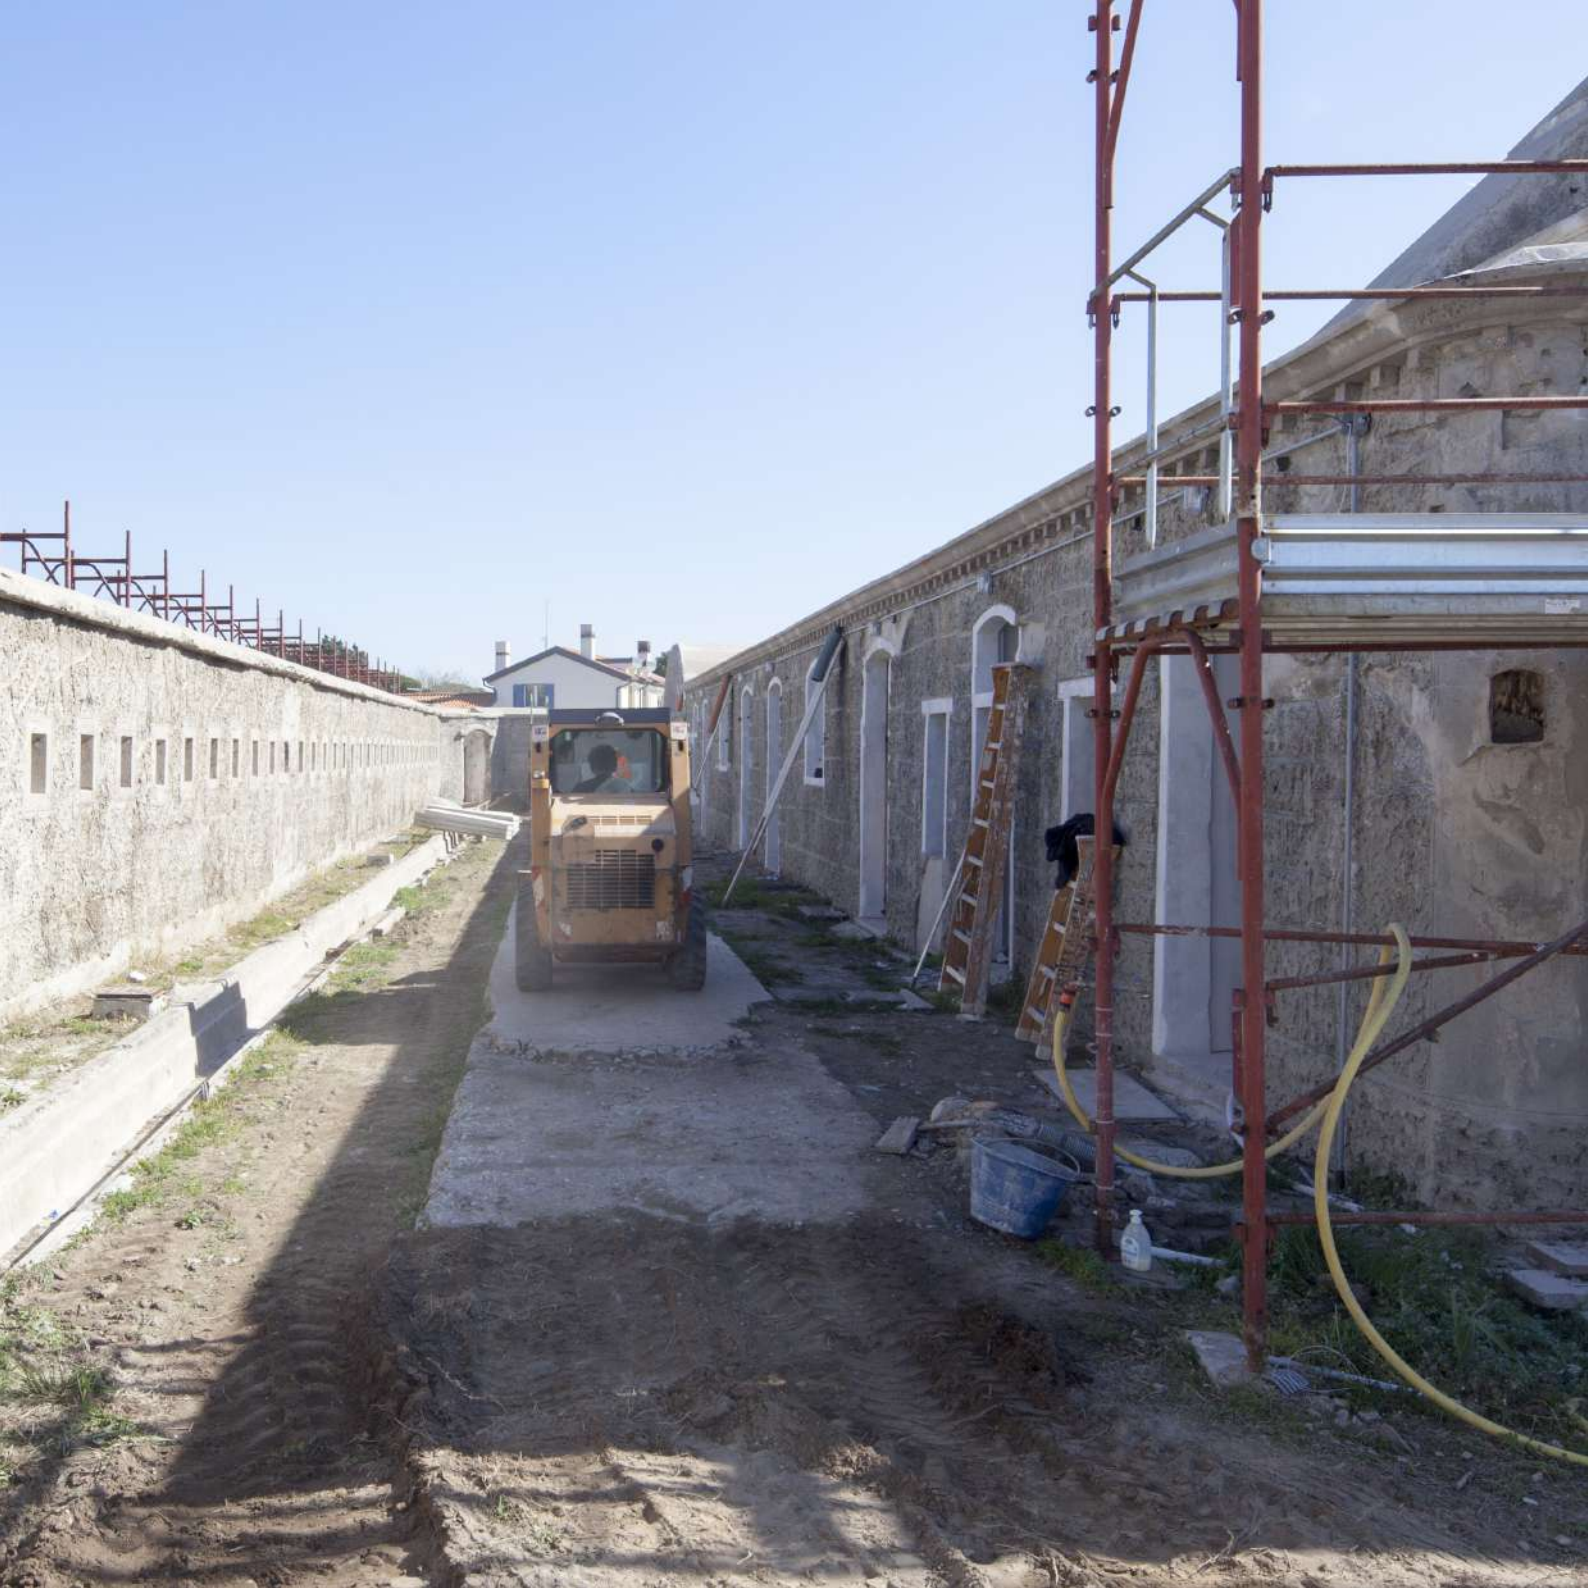
46. Foto durante lo svolgimento dei lavori alla Batteria Vettor Pisani

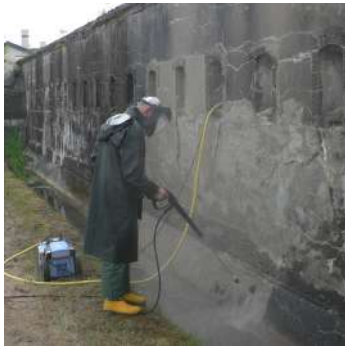
47. Foto durante la pulitura delle murature esterne della Batteria Vettor Pisani
